規範編號
一般建物機電類	台塑企業規範		FGES-T-GAC22
<h2 style="margin: 0;">化學實驗室風管系統規範</h2> <h3 style="margin: 0;">(廠商專用)</h3>			
制定日期	中華民國 105 年 09 月 20 日	制定部門	總管理處規範組
修訂日期	中華民國 年 月 日	修訂版次	第 0 次

台塑企業規範
化學實驗室風管系統規範

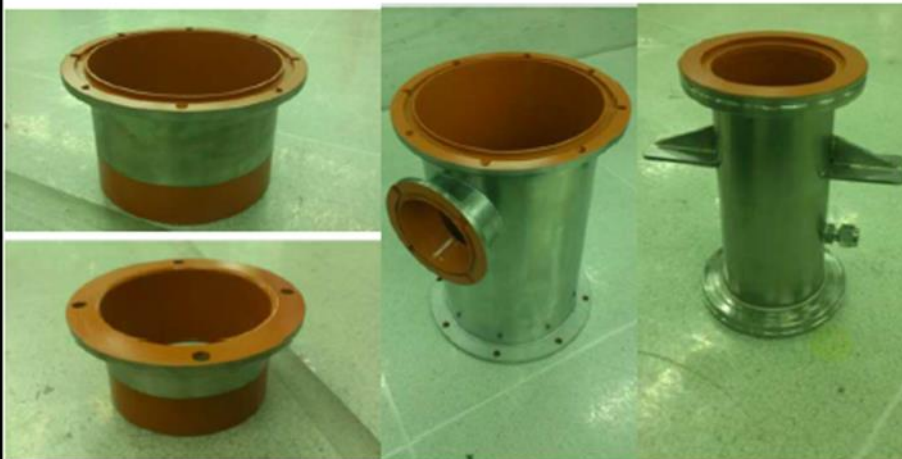
鹽霧測試 (10% NaCl, 168hr)	
Nano Ceramic Coating (~15um thickness)	Non- Coating

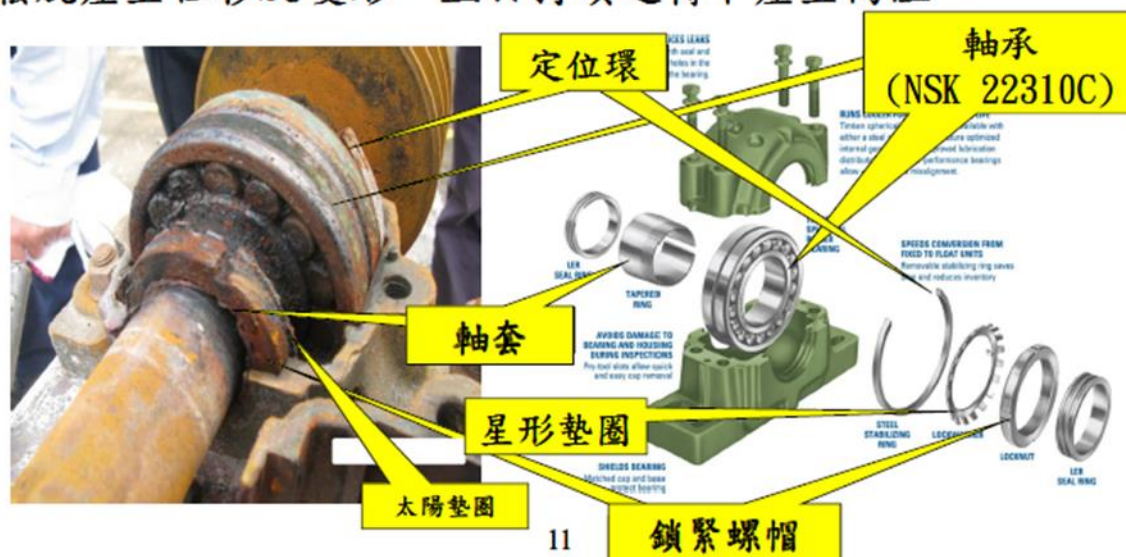
風車軸心、軸套及軸承座嚴重磨損

風車動力側軸承卡死，致軸心與軸套發生磨擦，軸心軸徑最大磨損量已達3.5mm，使軸套鎖緊螺帽與星形墊圈鬆脫產生位移及變形，並於持續運轉下產生高溫。

圖一	圖二
<p>最低點處軸徑磨耗3.5mm 取樣點#B1</p>	<p>軸套已磨損成絲狀</p>
<p>風車軸心產生嚴重磨損，最嚴重的磨損已磨耗3.5mm，顯示軸心磨損情形已發生有一段時間。</p>	<p>3號風車負載端滾柱軸承內的軸套磨損，軸套與軸承內壁已貼合一起。</p>

- (一). 直接原因：
檢驗中心頂樓排氣系統一#3風車PP材質護罩起火，並延燒至管道間的PP排風管。
- (二). 間接原因：
 - (1)風車軸承因潤滑不良而卡死，軸套與軸心持續摩擦產生高溫，引發緊貼於上軸承座外側的PP材質護罩起火。
 - (2)風管採用可燃性的PP材質，未能有效防止延燒。
- (三). 基本原因：
 - 1. 現場自主巡檢及轉動設備檢測等預防/預知保養未落實執行。
 - 2. 檢驗中心風車認定為非主要生產設備，未與保養中心檢討建立定期保養基準，執行定期保養。
 - 3. 檢驗中心設置時尚未制訂相關的排風系統消防規範。

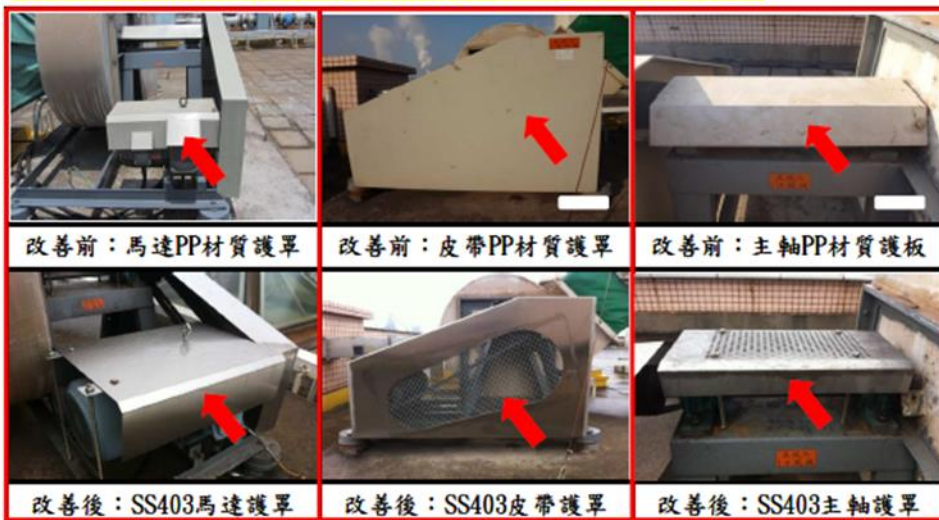
(2)樓頂排氣系統設備護罩改為不銹鋼

現狀說明：排風系統風機馬達、皮帶機主軸護罩為PP材質，存燃燒安全隱患。
改善重點：對現有風機馬達、皮帶及主軸護罩共11套，整改為SS403不銹鋼護罩，汰換原有PP材質護罩。
處理進度：不銹鋼護罩已增設整改完成。

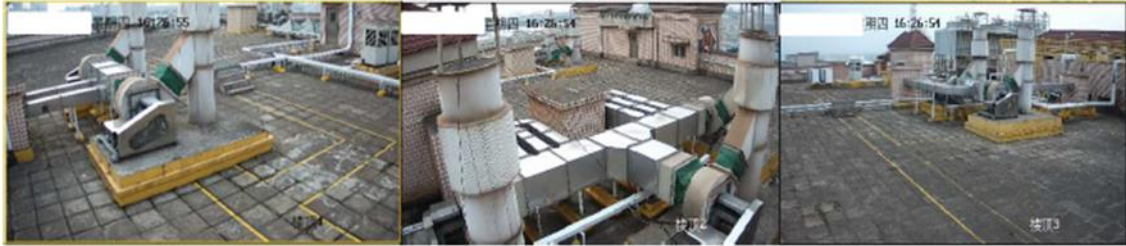
頂樓增設CCTV採全程監視錄影，並將影像傳送至實驗室監控螢幕，即時掌控頂樓設備狀況。
