承攬商常見工安異常案例及改善對策

安衛環中心

高架作業正異常案例檢討

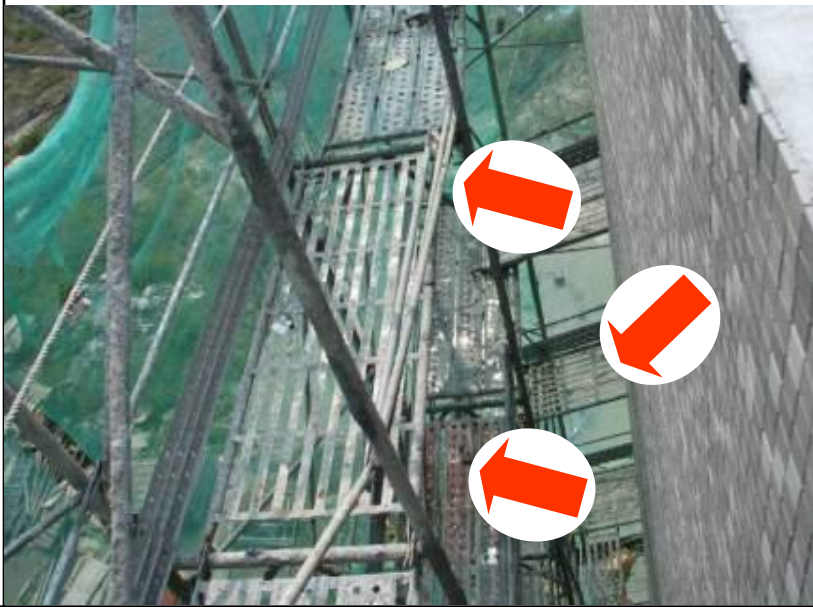
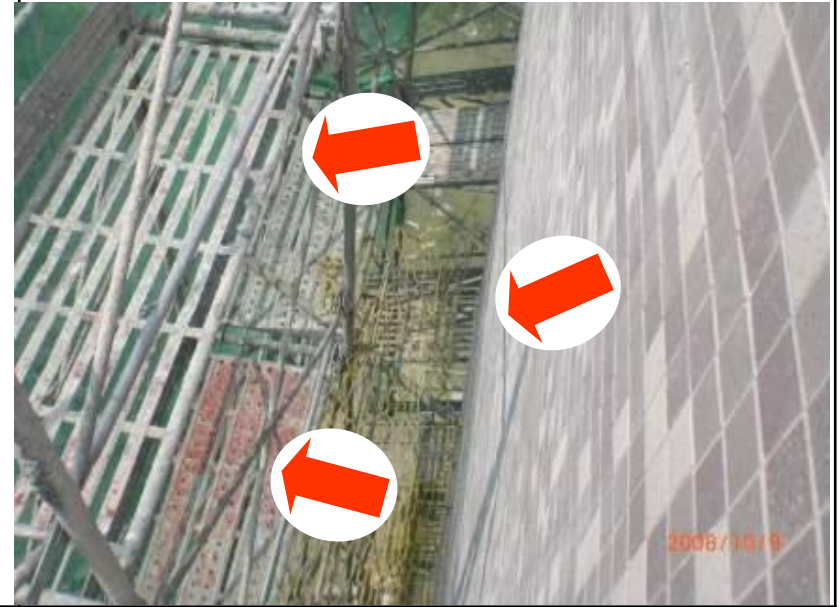
高架作業施工架及護欄等各項安全防護設施，於強風、大雨等惡劣氣候或地震後，應在復工時依規定重新檢查，確認其安全性後才可作業

外牆施工架於颱風後，未依規定落實復工前之檢查(部份區域缺交叉拉桿及腳趾板)，請於修復、改善並確認安全性後，再行作業。

依規定完成復工前之檢查，防護設施如交叉拉桿、腳趾板、安全網等改善完成。

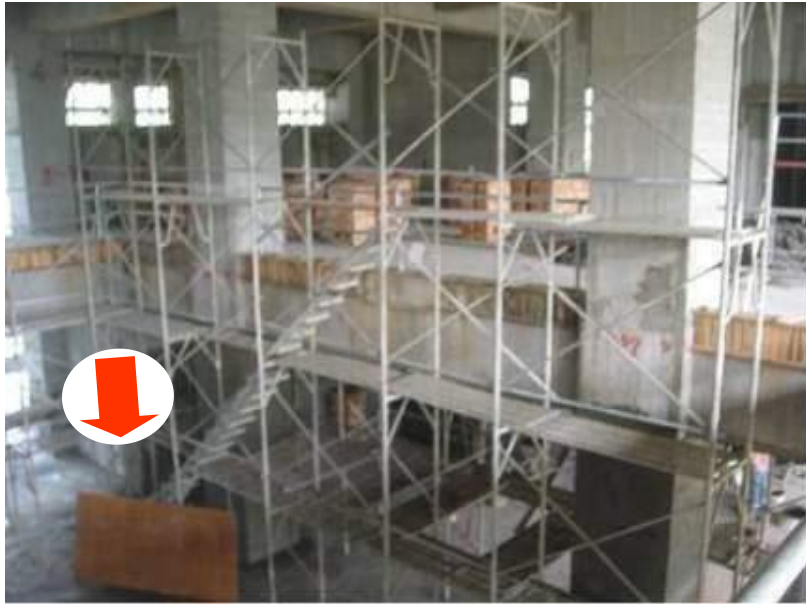
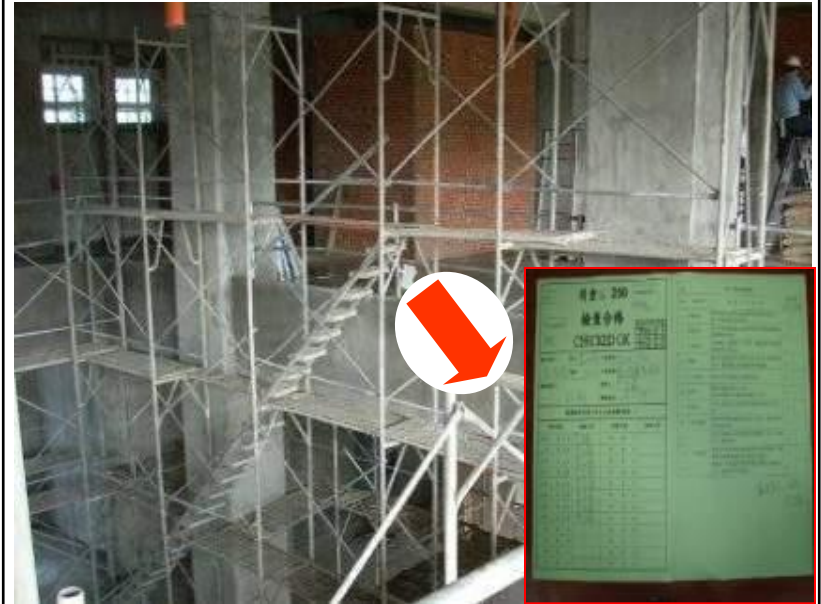
施工架於部份拆除改造或停工一段時間未使用，應在復工時依規定重新檢查，確認其安全性後才可作業。

1F新組立之施工架，於檢查合格前，未在入口處懸掛警告標示及設置檢查證，以防止人員誤用，請改善。

依規定施工架於檢查合格後，在入口處懸掛檢查合格證標示及載重限制之標示，以確認供作業人員使用。

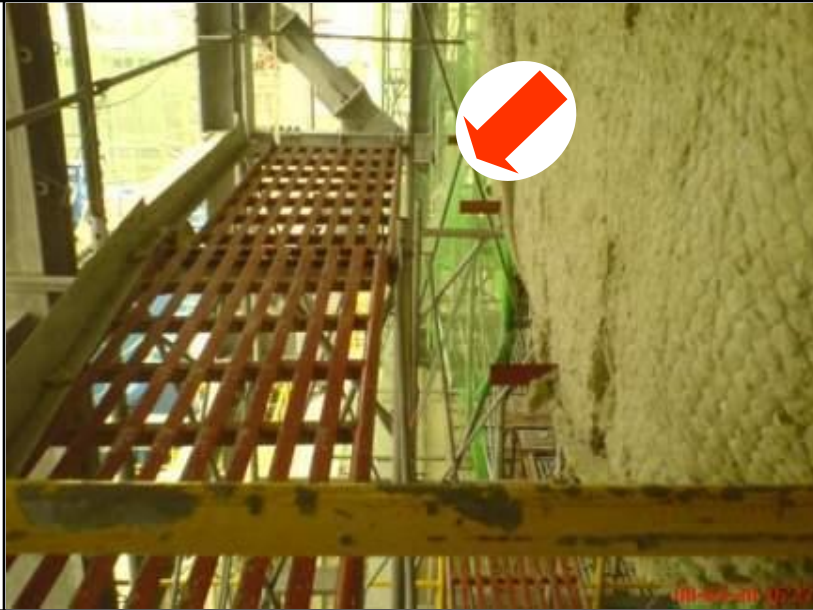
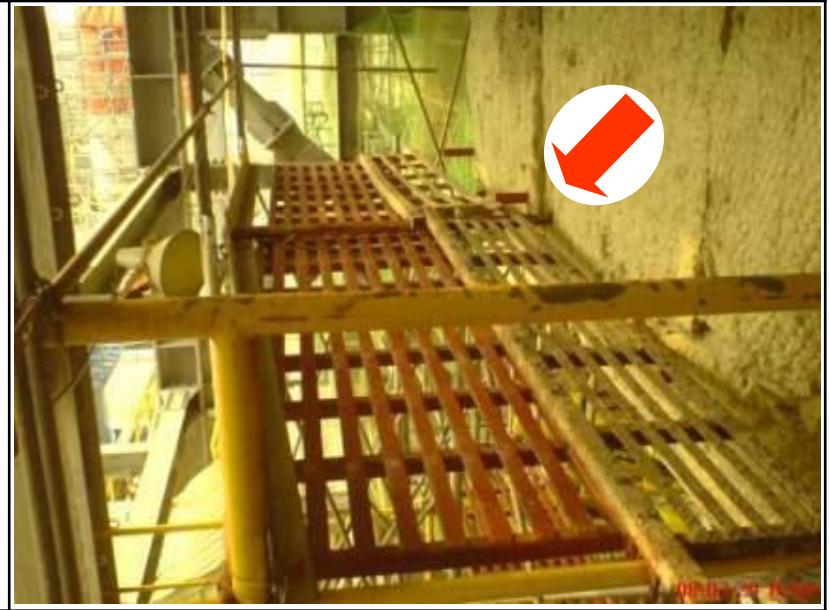
高度2公尺以上之施工架與結構體間之開口如設置補助板料或長條型防護網防墜，所預留之作業寬度應在20公分以下，補助板料或長條型防護網應有足夠之強度以防止人員墜落。

施工架缺口超過20公分，未加設防護措施。

依規定改善完成。

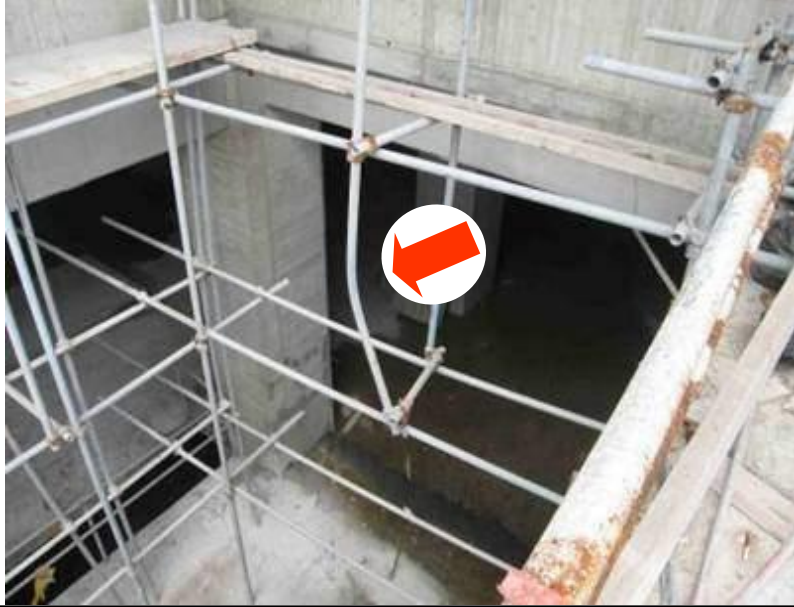
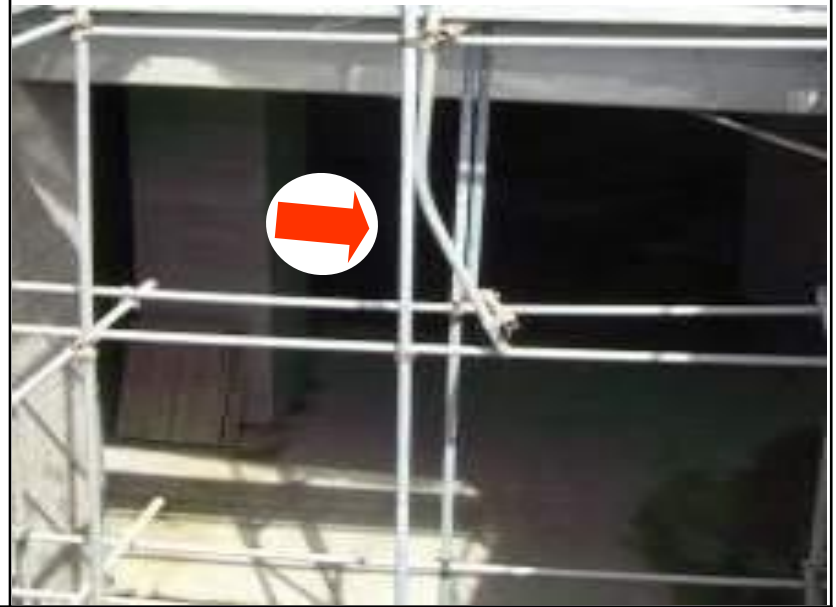
架材、主柱、橫檔、踏腳桁、斜撐材之設置不得有鬆弛、損傷狀況。

外牆搭設施工架，部份立柱鋼管已彎曲變形，不符合規定。

已要求廠商補強改善。

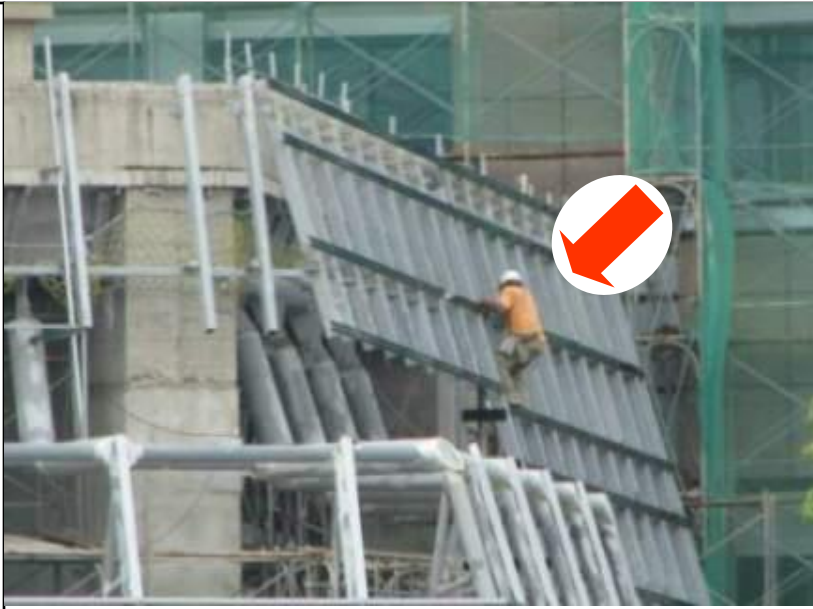
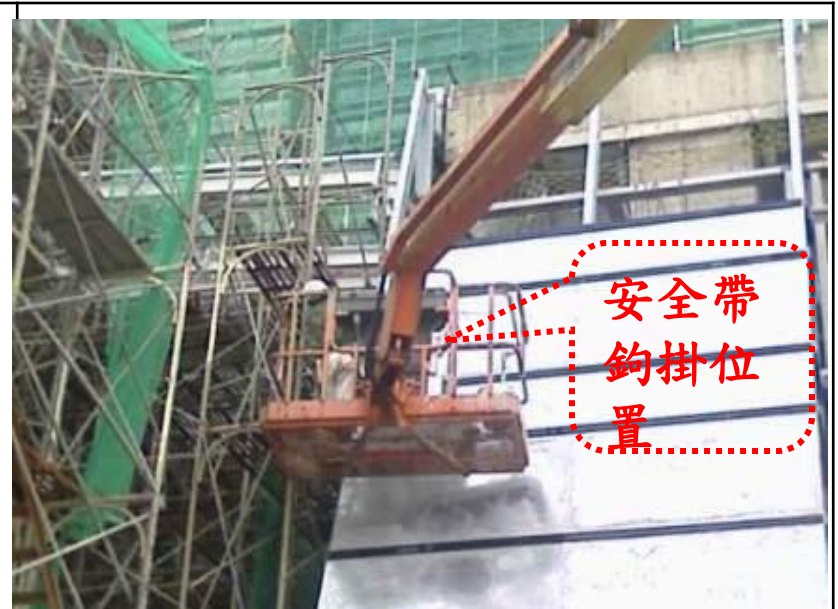
1. 檢核基準：33223
施工架台高度3.5米至7米，周圍未設防護欄杆，或於其上加設踏凳，亦無任何防護設施，人員於踏凳上作業時未配掛安全帶，有墜落之虞者。
2. 異常說明：
2F斜帷幕施工人員未依規定鉤掛安全帶。

1. 處理對策：
以高空作業車進行施工依規定改善完成。
2. 預防措施：
(1)應落實自主檢查。
(2)應加強教育訓練灌輸施工安全檢查。

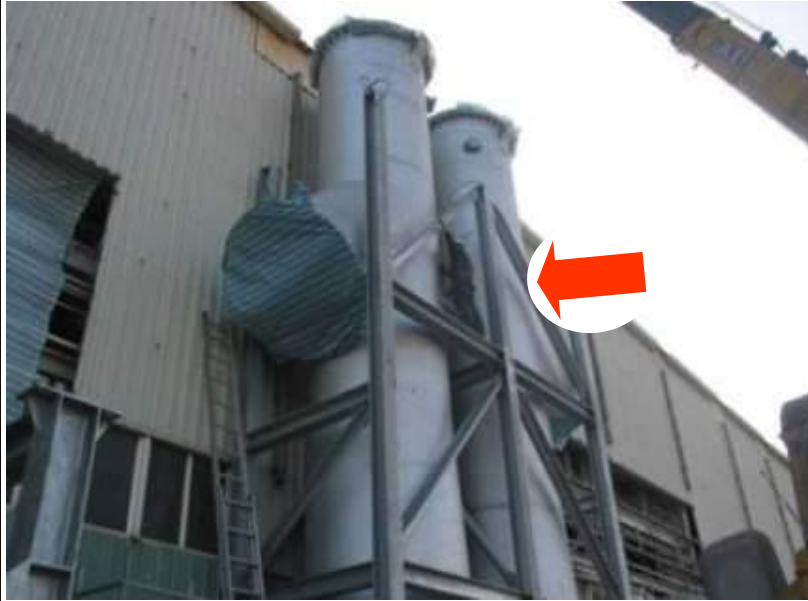
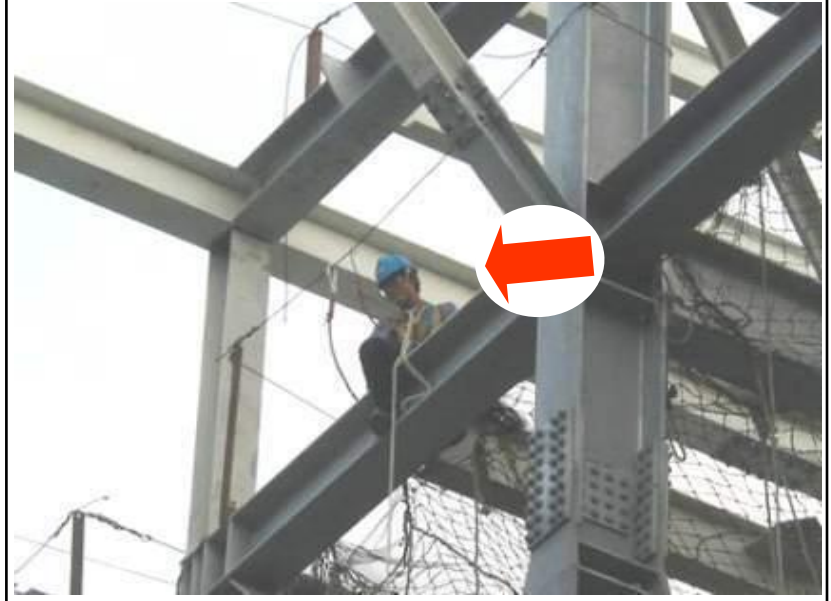
高度在二公尺以上之工作場所邊緣及開口部份，人員作業時未將安全帶全程勾掛於安全母索上，有墜落之虞者。

2. 異常說明：勞工於鋼構立柱間作業或行走，未將安全帶全程勾掛於安全母索上。

- (1) 增設安全母索供人員勾掛安全帶。
- (2) 人員確實勾掛安全帶。

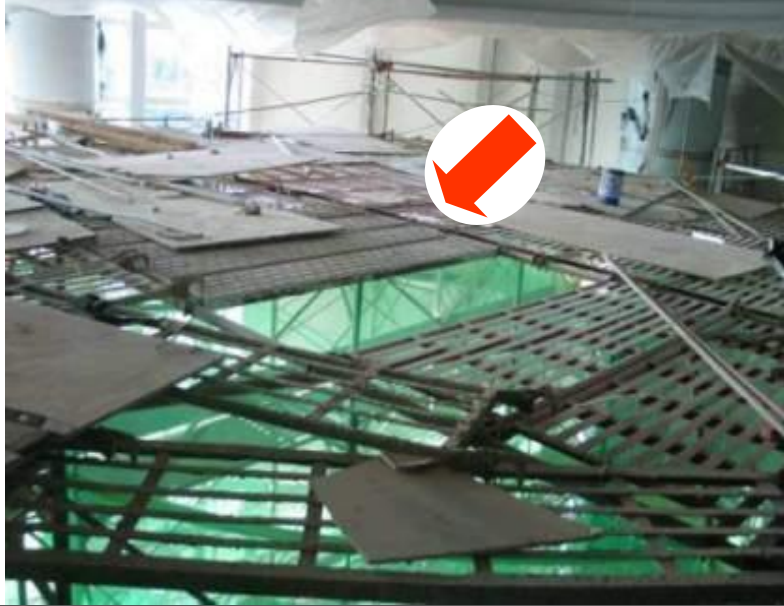
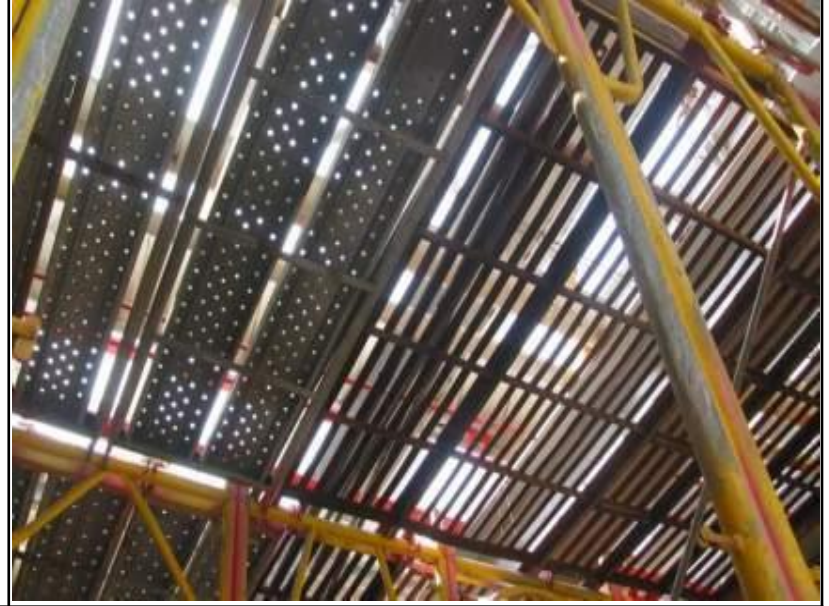
工作台與走道之踏板應滿鋪，工作台寬度應在四十公分以上並鋪滿密接之板料，板料與板料間縫隙不得大於三公分。

施工架工作台面踏板未滿鋪。

依規定工作台與走道之踏板滿鋪，板料與板料間縫隙小於三公分。

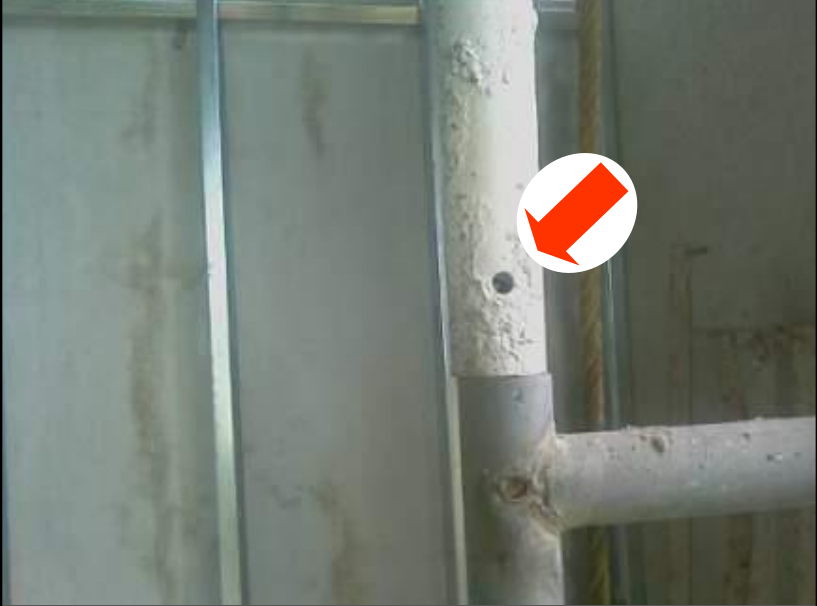
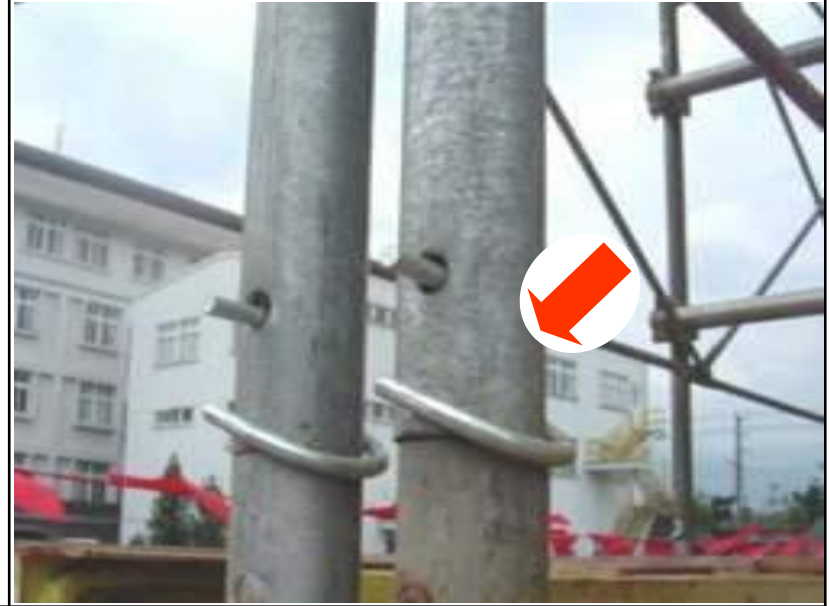
1. 檢核基準：33314
框式施工架之工作台兩側需架設交叉拉桿、水平拉桿及腳趾板。框式施工架上下連結需使用制式插梢。

2. 異常說明：
施工架部分未使用金屬插鞘固定。

1. 處理對策：
施工架插鞘已依規定使用制式規格固定。

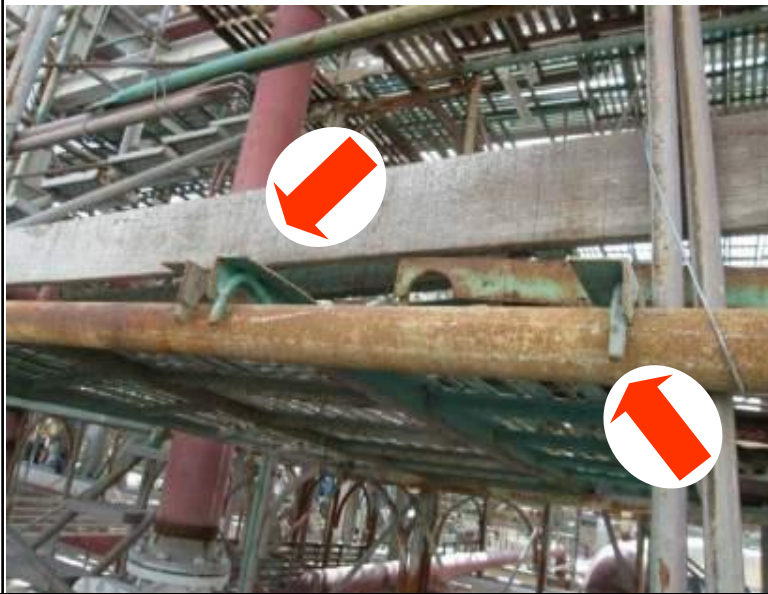
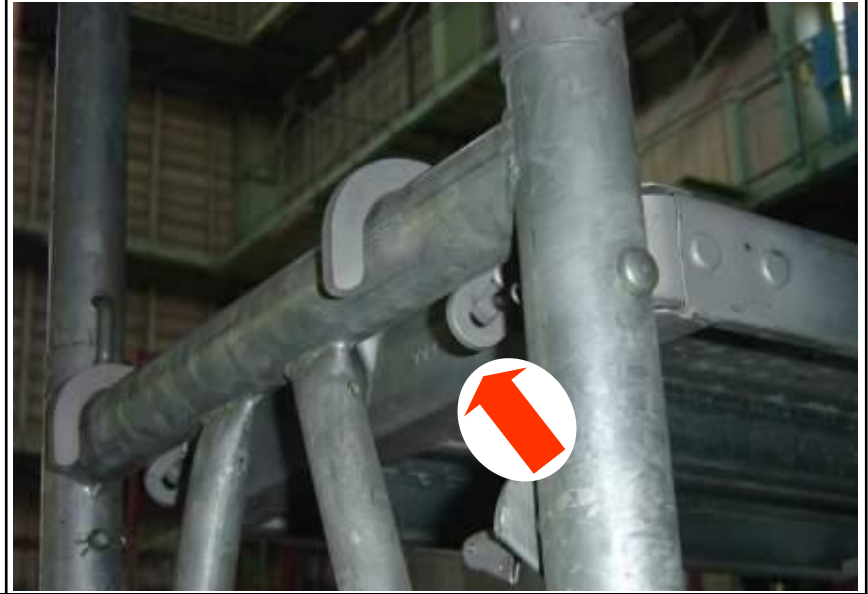
2. 異常說明：
儲槽區施工架搭設施工，腳踏板掛鉤處與橫桿未綁紮固定，造成腳踏板已有鬆脫情形。

1. 處理對策：
依規定予以確實固定，改善完成。

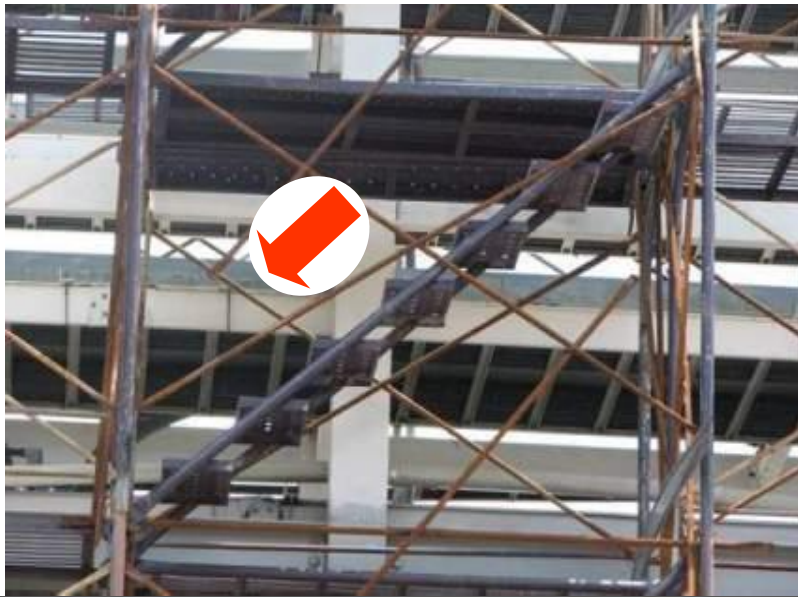
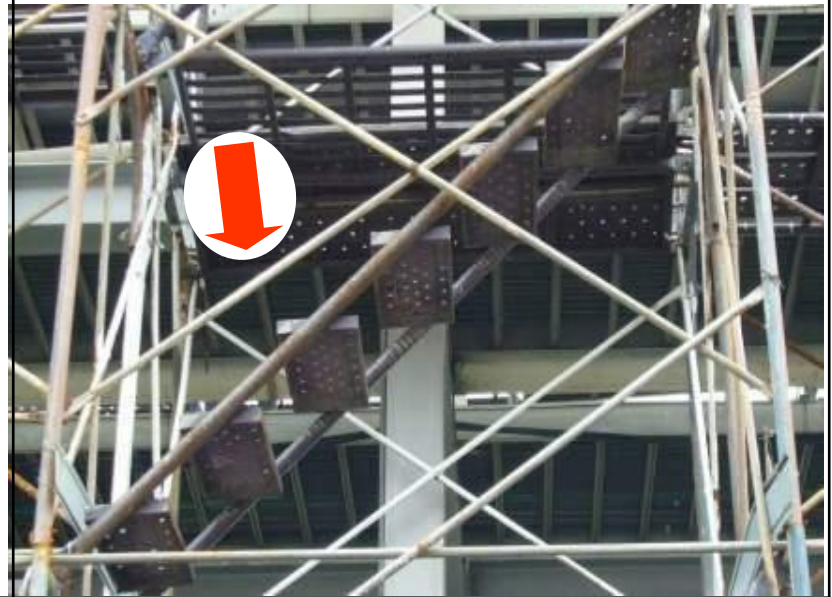
2. 異常說明：
現場搭設之施工架有明顯鏽蝕，影響材料使用強度。

1. 處理對策：
依規定改善完成。

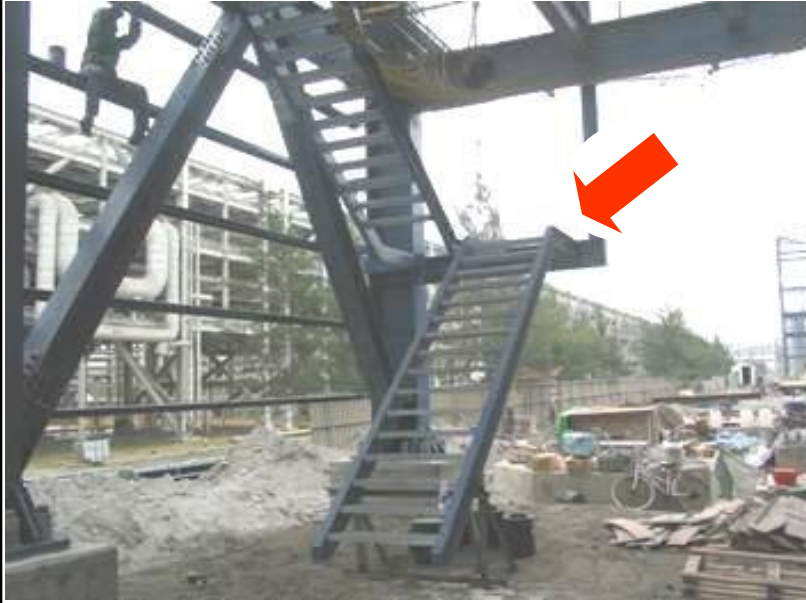
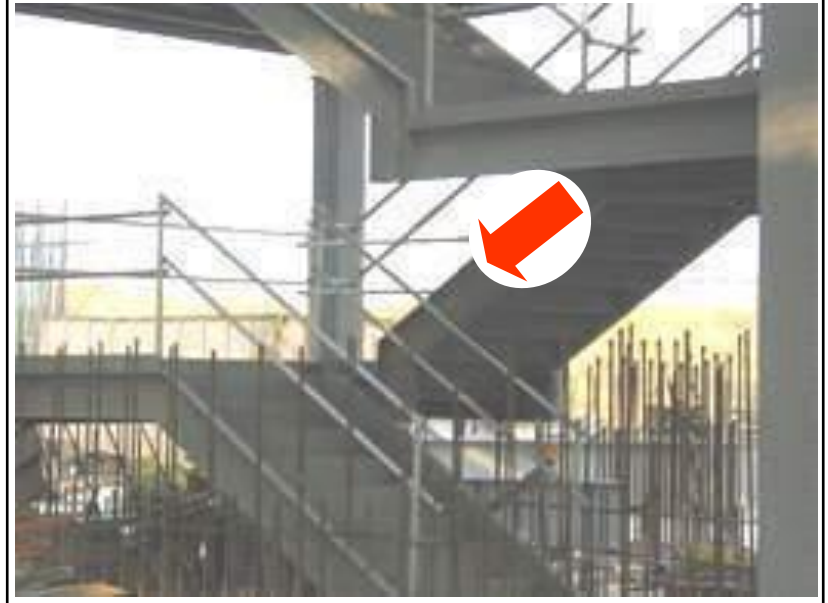
1. 檢核基準：33225
走道及樓梯架設時坡度15度以上者應加釘間距<20公分之止滑板條，並應裝設適當高度之扶手。
2. 異常說明：
走道及樓梯架設時坡度15度以上，未裝設適當高度之扶手。

1. 處理對策：
依規定改善完成。
2. 預防措施：
(1)應落實自主檢查。
(2)應加強教育訓練灌輸施工安全檢查。

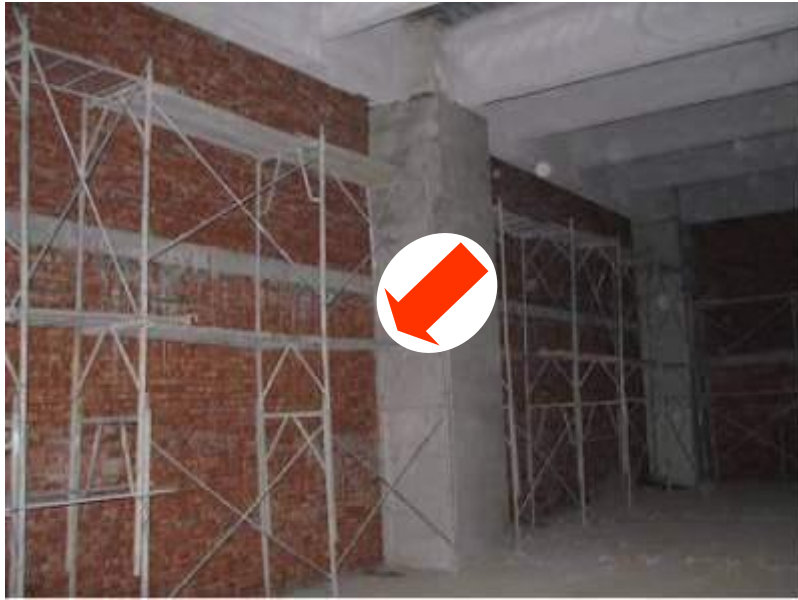
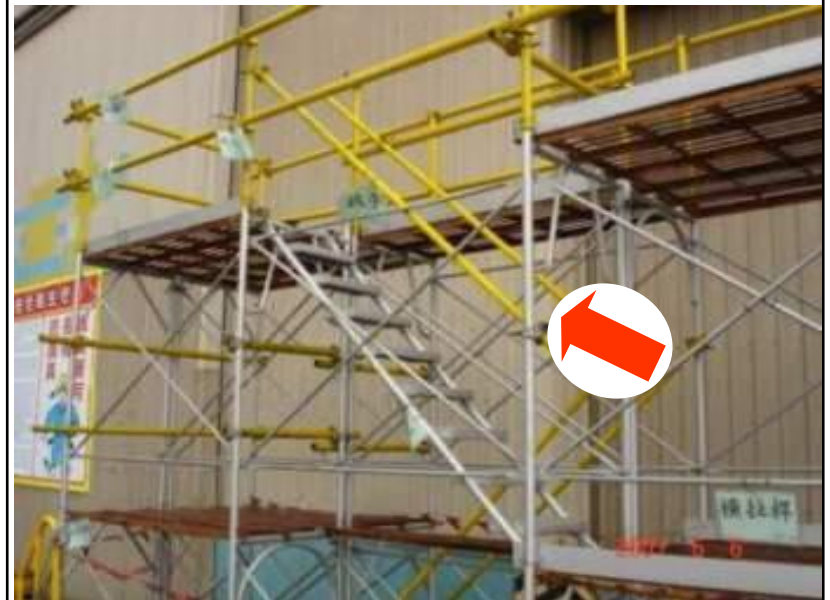
上下二架間高度 $\geq 1.5\text{M}$ 應設置供勞工安全上下之階梯，其階梯級面須大於 15cm ，且須滿鋪無間隙。

上下二架間高度 1.5M ，未依規定設置供勞工安全上下之階梯。

依規定改善完成。

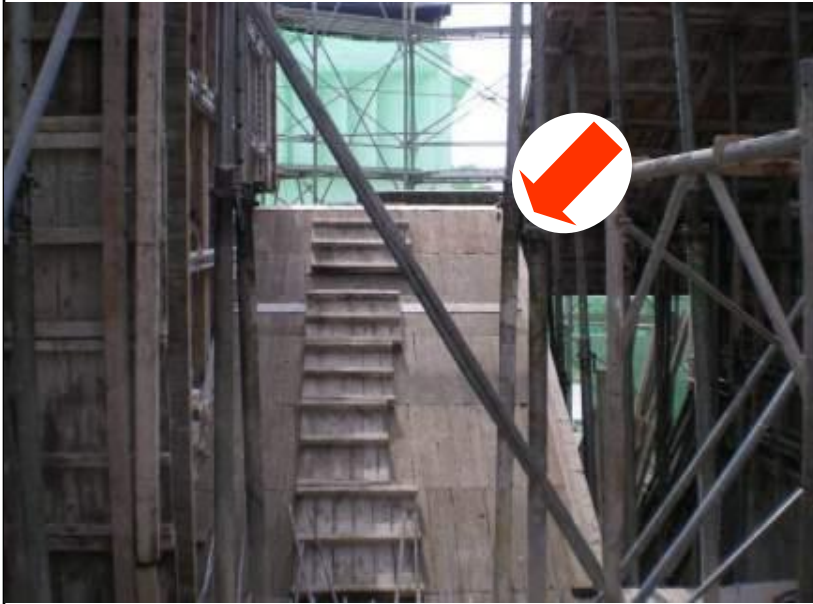
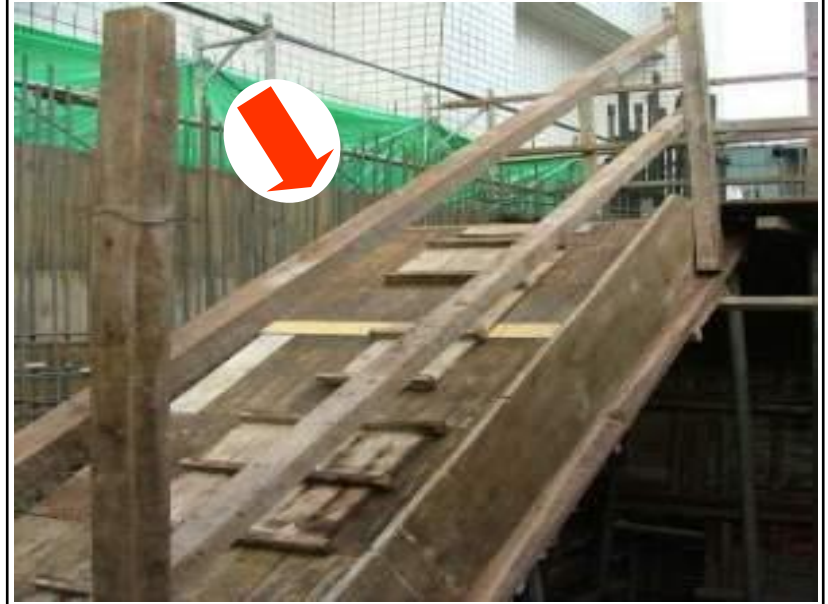
1. 檢核基準：33225
走道及樓梯架設時坡度15度以上者應加釘間距<20公分之止滑板條，並應裝設適當高度之扶手。
2. 異常說明：
走道及樓梯架設時坡度15度以上，未裝設適當高度之扶手。

1. 處理對策：
依規定改善裝設適當高度之扶手完成。
2. 預防措施：
(1)應落實自主檢查。
(2)應加強教育訓練灌輸施工安全檢查。

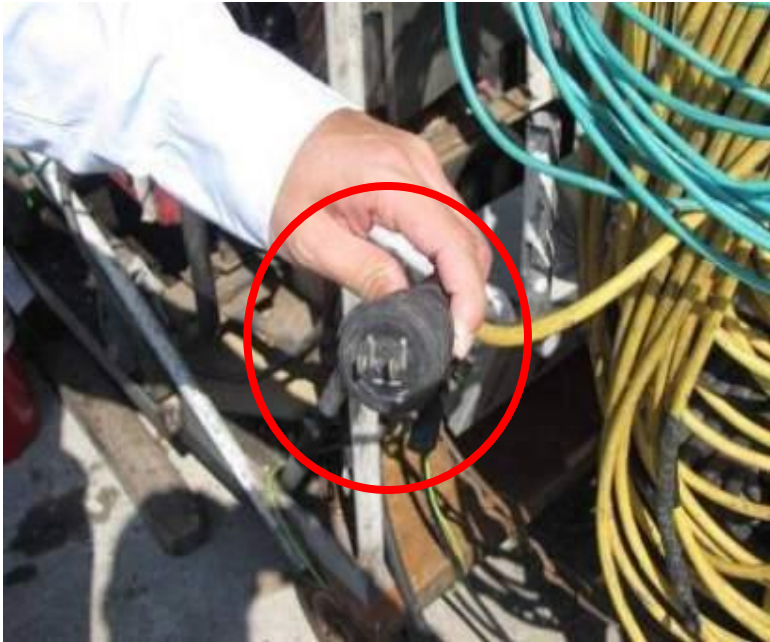
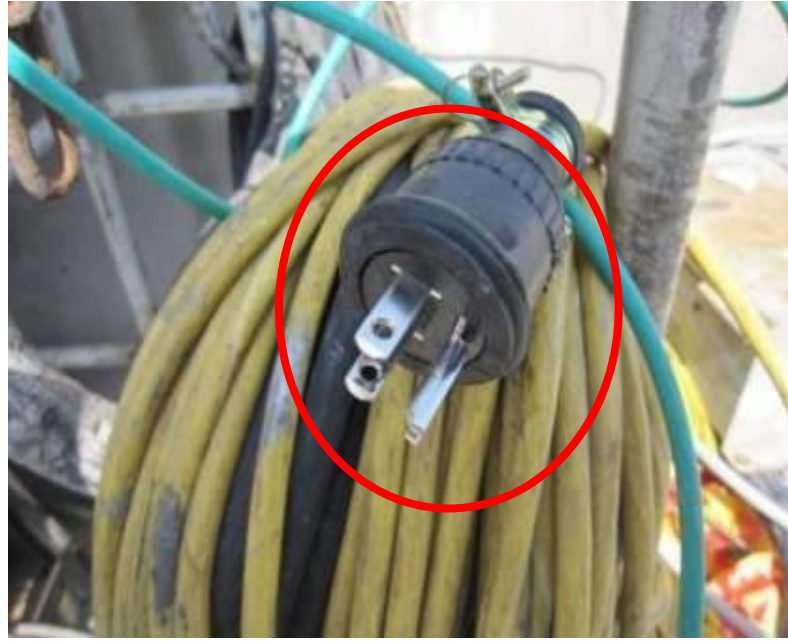
異常說明	槽區電儀配管工程，其延長線插頭之接地腳插斷裂。	改善說明	1. 處理對策： 已請承攬商立即將斷裂之插頭更換完成。 2. 預防措施： 於工具箱會議時再次宣導包商，一定要落實電器設備之自主檢查，避免類似異常發生。
異常發生原因：A. 管理規定sop B. 教育訓練 C. 執行不力 D. 設計施工 E. 品質不佳 F. 其他

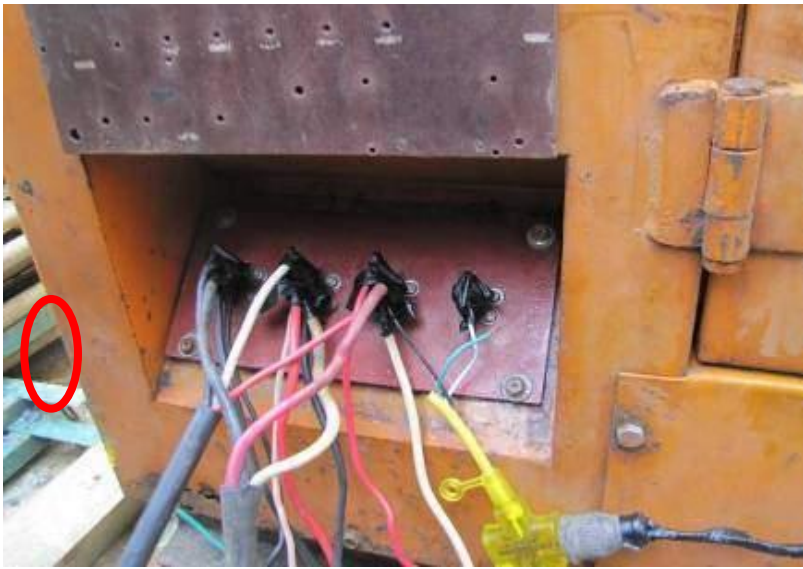
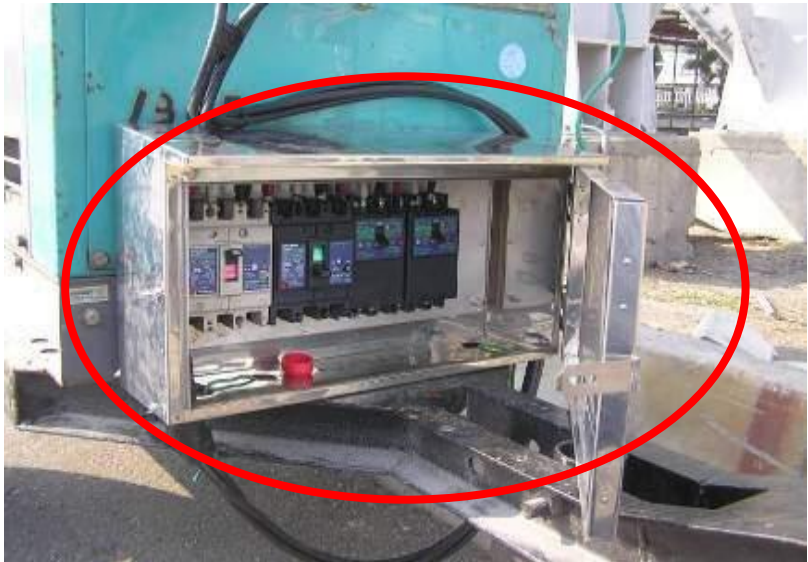
用電安全異常改善案例——發電機未設置電源開關箱

異常說明	<p>發電機未設臨時電源開關箱，致所有用電機具之電源，直接接自於發電機之電源出線端。</p>			改善說明	<ol style="list-style-type: none"> 1. 當場立即禁止使用。 2. 廠商立即調用臨時電源開關箱至現場安裝完成。 3. 於工具箱、協議組織會議中對廠商進行宣導。 4. 以此案例進行廠內同仁教育訓練。

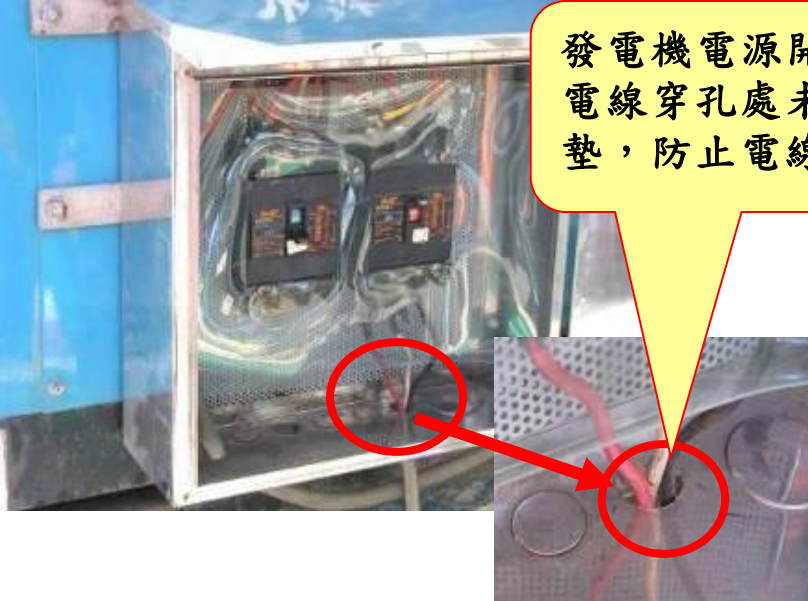
<p data-bbox="681 301 1193 511">發電機電源開關箱底部電線穿孔處未設橡膠襯墊，防止電線拉扯破皮。</p>		改善後相片

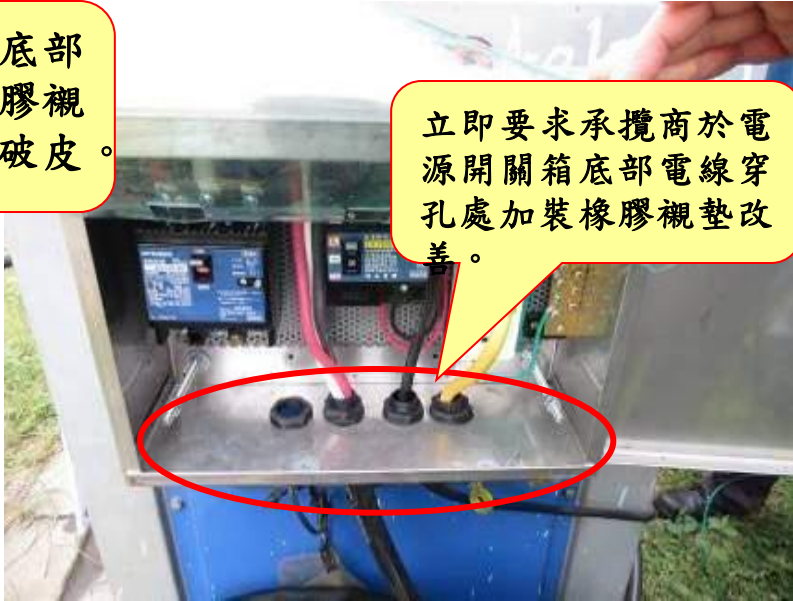
<p data-bbox="1470 382 1875 568">立即要求承攬商於電源開關箱底部電線穿孔處加裝橡膠襯墊改善。</p>				
異常說明	<p data-bbox="160 919 948 1115">1. 2mmt之不銹鋼板電源開關箱，底部電線出線孔未套橡膠護圈或塑膠管護套，因穿線孔端緣如利刀，作業中電線拉扯致電源線接觸摩擦割破皮，有感電潛在危害。</p>			改善說明	<p data-bbox="1083 919 1856 1368">1. 處理對策： 立即要求承攬商於電源開關箱底部電線穿孔處加裝塑膠管護套(或橡膠護圈)改善完成。 2. 預防措施： (1)廠商自備之電氣機具設備，落實於入廠前自主檢查，並於每日作業前落實檢點 (2)工具箱會議及工安環保日加強宣導以防類似缺失再發生。</p>
